ОЦЕНКА ДОСТУПНОСТИ
МБОУ «СОШ № 156»
г.Казани Советского района

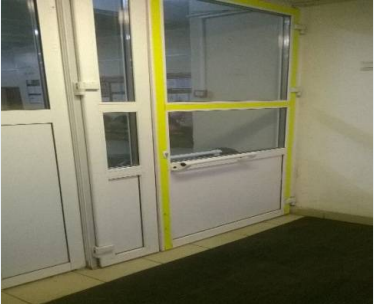
Входная дверь	Ширина входной двери – 93 см. Ручка на входной двери удобная для захвата людей со слабыми руками, а так же для людей на колясках. Дверь открывается на себя.	Для обеспечения беспрепятственного доступа в здание и помещения установить автоматические открыватели дверей.

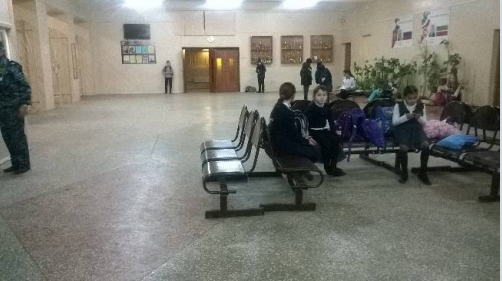
Вторая входная дверь	Ширина внутренней входной двери – 93 см. Ручка двери является удобной для захвата, дверь легкая. Тактильные направляющие отсутствуют. Контрастные круги на дверях есть.	По возможности, убрать пороги. Все потенциально опасные препятствия на пути следования людей с нарушениями зрения должны быть обозначены специальными желтыми полосами или кругами (контрастные полосы на ступенях).

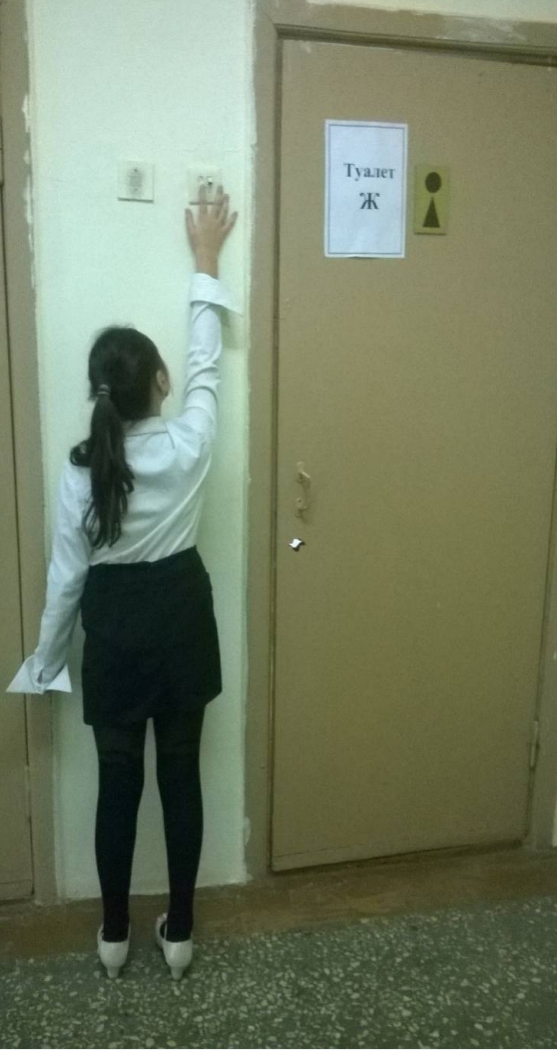
<p>Коридор возле туалета</p>	<p>Выключатель света на недоступной высоте по технике пожарной безопасности. Для ребенка с инвалидностью самостоятельное использование практически невозможно.</p>	<p>Вывести выключатель света на доступный уровень внутри туалета, для возможности самостоятельного использования и исключения возможности вмешательства посторонних людей (шалости детей, например). Разместить навигационные указатели, выполненные на контрастном фоне и с картинкой-пиктограммой.</p>
	<p>Туалет для детей на втором этаже</p>	<p>Предполагается переоборудование туалета для людей с инвалидностью. Ширина двери – 70 см. Порогов на входе имеется. Тактильная навигация отсутствует.</p>	<p>Расширить дверь минимум до 90 см, оборудовать дверь информационными указателями, табличкой со шрифтом Брайля. Установить удобную широкую ручку на дверь, с двух сторон, и легкий механизм закрытия двери, чтобы каждый мог справиться. После переоборудования, обозначить туалет международным значком человека с инвалидностью. Туалет должен быть оборудован разноуровневыми поручнями с двух сторон. В специализированной кабинке установить кнопку экстренного вызова на доступном уровне.</p>

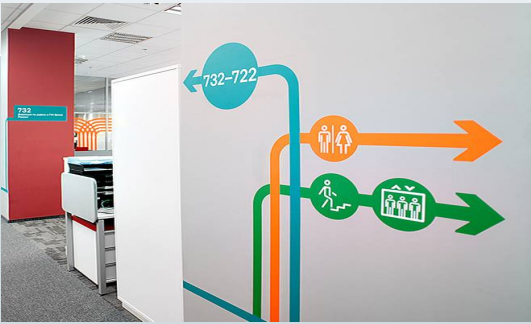
Территория	Описание	Рекомендации	Фото (пример)
<u>ШКОЛА</u>	В связи с отсутствием в конструкции школы лифта все этажи, кроме первого, являются недоступными для людей, передвигающихся на колясках.	По возможности, обеспечить способ перемещения по этажам, которым люди на колясках смогут пользоваться без посторонней помощи	 
<u>ШКОЛА</u>	В здании школы отсутствует тактильная навигация	<p>Задачи тактильных знаков – передавать слабовидящим и незрячим людям необходимую информацию, помогать ориентироваться в пространстве, предупреждать о препятствиях.</p> <p>По возможности, школу можно оборудовать различными видами тактильной навигации, в зависимости от конструктивных особенностей здания.</p>	 
<u>ШКОЛА</u>	Отсутствует навигация для людей с ментальной инвалидностью и нарушениями развития	Навигацией для данной категории людей могут служить картинки/фото с обозначением/изображением какого-либо объекта/ предмета, размещенные при входе в объект/ на самом объекте/ предмете (например, картинку тарелки с едой на двери столовой)
