Общие сведения об объекте

- 1.1. Наименование объекта: ГАПОУ «МЦК-КТИТС»
- 1.2. Адрес объекта: 420061, Россия, Республика Татарстан, г.Казань, ул.Б.Галеева, д.3а.
- 1.3. Цель обследования: Формирование рекомендаций, направленных на повышение уровня доступности объекта.
Формирование программы адаптации объекта.
- 1.4. Дата проведения обследования: 01.09.2021 год.
- 1.5. Сведения о размещении объекта:
 - Отдельно стоящее здание: 4 и 3 этажа, общая площадь здания: 10339,5 кв.м.
 - Наличие прилегающего земельного участка (да, нет) 10950 кв.м.
- 1.6. Год постройки здания: 1964 год, последний капитальный ремонт был 2017 году.
- 1.7. Дата предстоящих плановых ремонтных работ:

ФОТОФИКСАЦИЯ

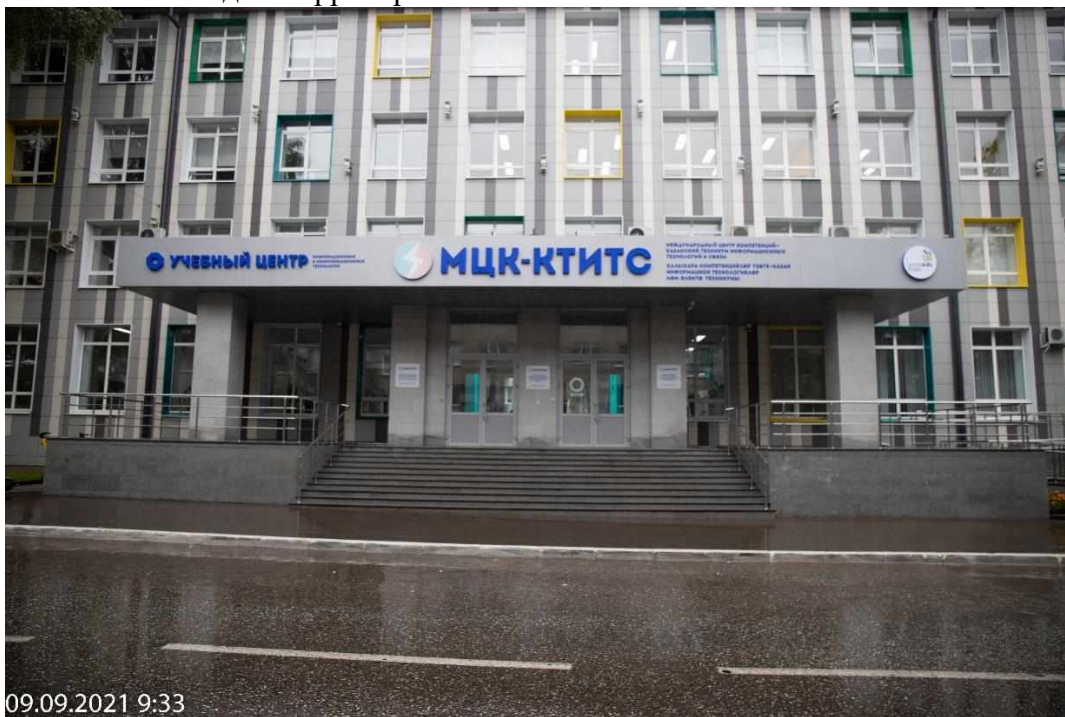
Фото №1 Вход на территорию

1.1	Вход (входы) на территорию	есть		1;2	Отсутствует информация об объекте.	Все	Оборудовать доступными элементами информации об объекте п. 3.11	Орг.
1.2	Путь (пути) движения на территории	есть		3;4;5;6	Отсутствуют тактильные средства на покрытии пешеходных путей.	С	Устройство тактильных средства на покрытие пешеходных путей: не менее, чем за 0,8 м до объекта информации (начала опасного участка, изменения направления движения, входа) п. 3.6	Тр

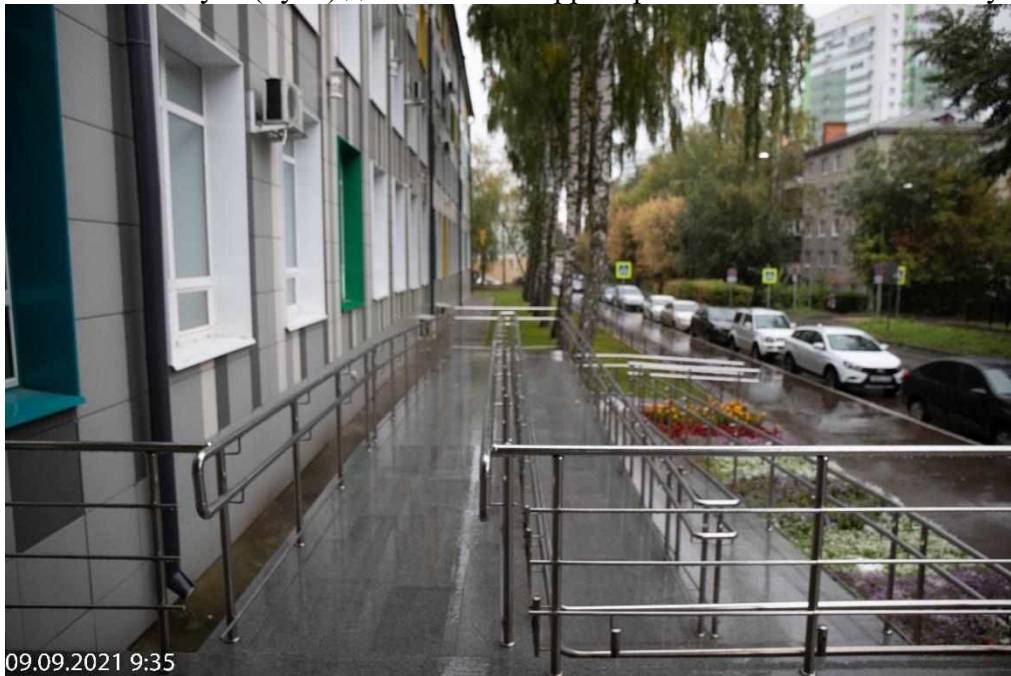
Фото №3 Путь (пути) движения на территории

Комментарий к заключению: отсутствуют тактильные средства на покрытии пешеходных путей, элементы информации об объекте, уклон, отсутствует парковка для посетителей, нету парковки для автомобилей инвалидов.

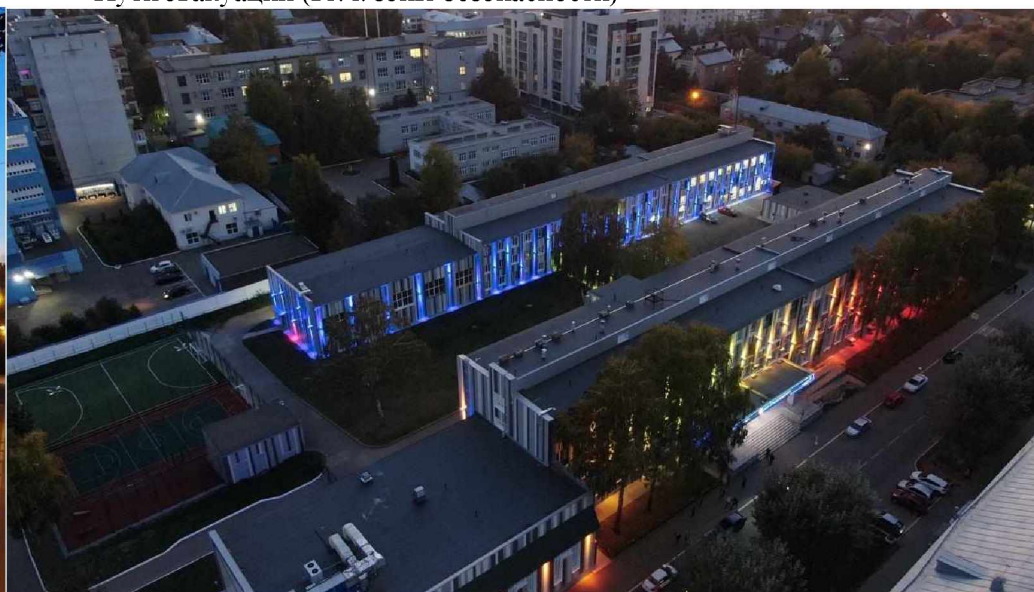
Фото №6 Путь (пути) движения на территории
Пути эвакуации (вт.ч. зоны безопасности)

1.3	Лестница (наружная)	есть		6	Отсутствуют поручни.	Все	Сделать поручни. - с двух сторон. - на высоте 0,7 и 0,9 м	Тр
1.4	Пандус (наружный)	есть			-----		-----

1.5	Автостоянка и парковка	нет		1;6	<p>Отсутствует парковка для посетителей.</p> <p>Отсутствует знак парковки.</p> <p>Отсутствует знак парковки для инвалидов: не менее 10% (но не менее одного места)</p>  	<p>Все</p> <p>Все</p> <p>К,О</p>	<p>Сделать парковку для посетителей</p> <p>Установить знак парковки.</p> <p>Установить знак парковки для инвалидов: не менее 10% (но не менее одного места)</p>	<p>Орг</p> <p>Орг</p> <p>Орг</p>
	ОБЩИЕ требования к зоне

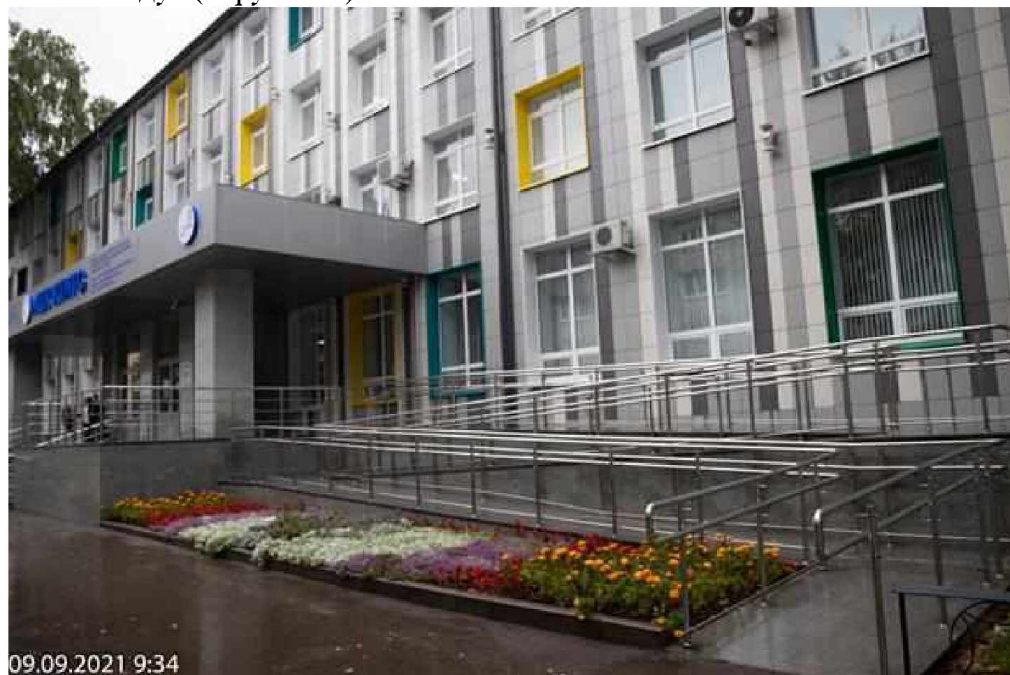
Фото №7 Лестница (наружная)
Пандус (наружный)

2.1	Лестница (наружная)	есть		7	Отсутствует геометрия ступень. Не соответствует нормам, ширина проступи, высота подъема ступени. Отсутствует закругление ребер ступени.	О,С	Ступени: - Сделать одинаковую геометрию; - Сделать ширину проступи не менее 0,3 м. - Сделать высоту подъема ступени не более 0,15 м. - Сделать ребро с закруглением радиусом не более 0,05 м. п. 3.27; п. 3.28	Рек
					Отсутствуют тактильные напольные указатели перед лестницей	С	Перед открытой лестницей предупредительные тактильные указатели за 0,8 - 0,9 м шириной 0,3 - 0,5 м	Орг
					Краевые ступени лестничных маршей не выделены цветом или фактурой	С	Выделить краевые ступени лестничных маршей цветом или фактурой	Орг

2.2	Пандус (наружный)	есть		4	<p>Пандус не соответствует уклону.</p> <p>Поручни не соответствуют</p>	<p>К,О,С</p> <p>Все</p>	<p>Максимальная высота одного подъема (марша) пандуса не должна превышать 0,8м при уклоне не более 1:20 (5%). п. 3.29</p> <p>Завершающие части длиннее наклонной части пандуса на 0,3 м</p>	<p>ТР</p> <p>Рек</p>

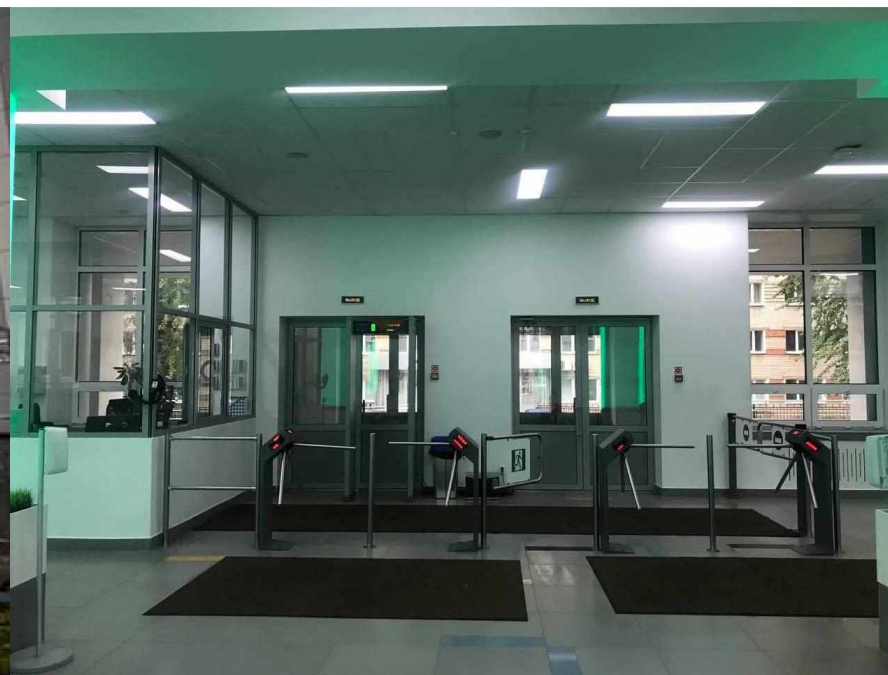
Фото №8 Тамбур

2.5	Тамбур	есть		8	Ширина тамбура не соответствуют требованиям	Все	<p>Размеры тамбуров и тамбур-шлюзов:</p> <ul style="list-style-type: none"> - глубина – не менее 1,8м - ширина – не менее 2,2 м 	ТР
	ОБЩИЕ требования к зоне

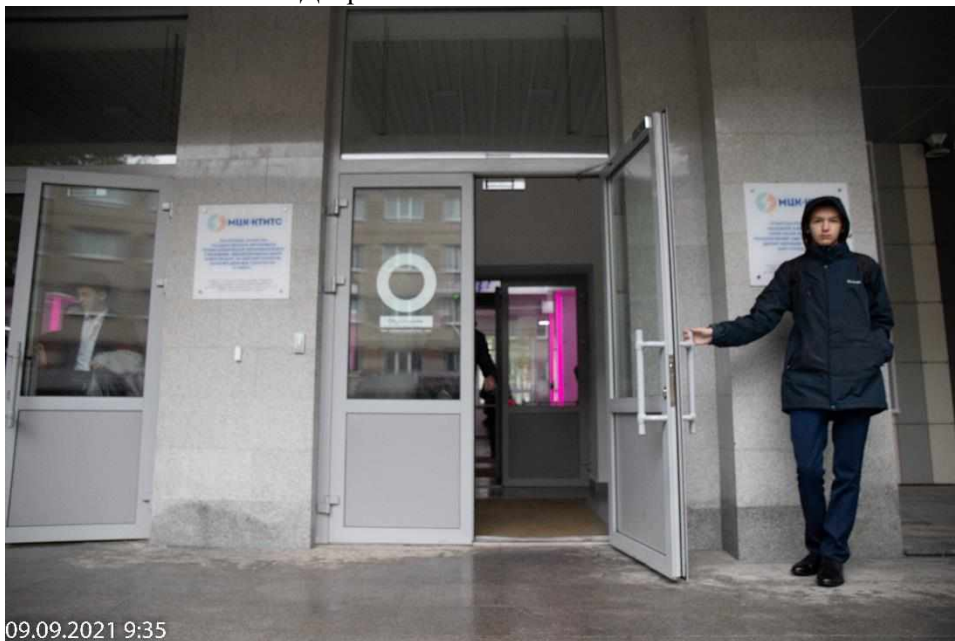
Фото №9 – Коридор
Дверь

3.1	Коридор (вестибюль, зона ожидания, галерея, балкон)	есть		9;10;11	<p>Высота расположения включателей и розеток не соответствует требованиям</p> <p>Отсутствует предупредительная информация о препятствии (перед дверными проемами и входами на лестницы и пандусы, перед поворотами коммуникационных путей)</p>	<p>Все</p> <p>С</p>	<p>Перенести включатели и розетки на высоту 0,8 м от уровня пола, п. 3.58</p> <p>Установить предупредительную информацию о препятствии (перед дверными проемами и входами на лестницы и пандусы, перед поворотом коммуникационных путей):</p> <ul style="list-style-type: none"> -на расстоянии 0,6м, до объекта информации; -визуальная (в виде контрастно окрашенной поверхности либо световых маячков); -тактильная (рифленая поверхность) <p>Рекомендовано: в вестибюлях общественных зданий следует предусматривать установку</p>	<p>Орг.</p> <p>ТР</p> <p>ТР</p>

3.4	Лифт пассажирский (или подъемник)	нет		-	-----		-----	
3.5	Дверь	есть	9;10;14;15	Информирующие обозначения помещения не соответствуют. Не дублируется рельефными знаками. (шрифтом Брайля)	<p>Отсутствует контрастная маркировка на прозрачных дверях</p> <p>Отсутствует задержка автоматического закрывания двери продолжительностью не менее 5 сек</p>	<p>Все</p> <p>К,О,С</p> <p>К</p>	<p>Информирующие обозначения помещений:</p> <ul style="list-style-type: none"> - рядом с дверью, со стороны дверной ручки; - на высоте от 1,4 до 1,75 м; - дублирование рельефными знаками п. 3.61

<p>Обеспечить яркую контрастную маркировку на прозрачные двери и ограждения, на уровне от 1,2 до 1,5 м. от поверхности пешеходного пути (высотой не менее 0,1 м и шириной не менее 0,2 м)</p>

<p>Установить задержку автоматического закрывания двери продолжительностью не менее 5 сек. (доводчик с функцией задержки закрытия)</p>	<p>Орг.</p> <p>Орг.</p> <p>Орг.</p>

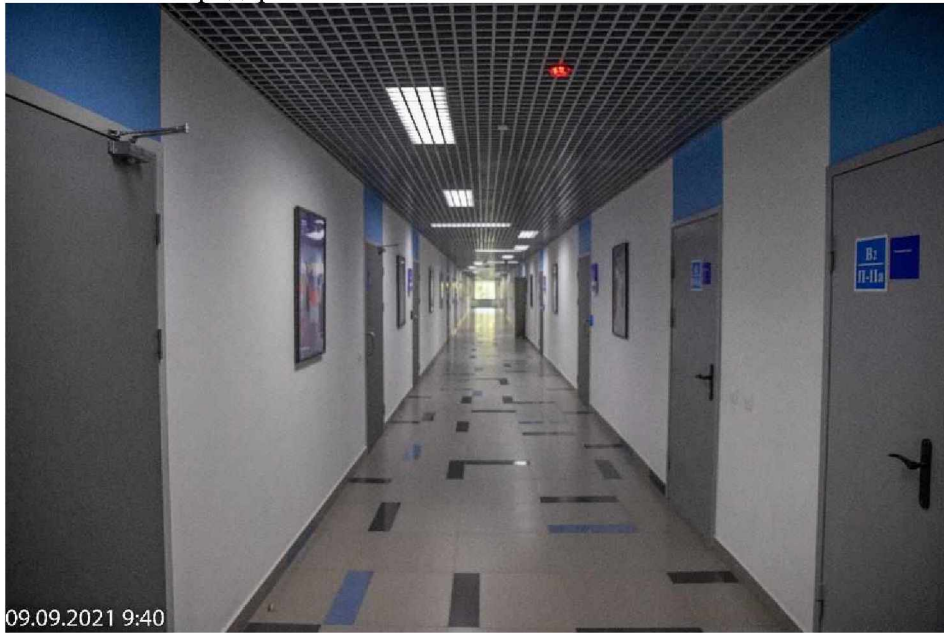
Фото №11 – Коридор

- Отсутствие коврового покрытия.	С;Г все	звуковых информаторов по типу телефонов-автоматов, которыми могут пользоваться посетители с недостатками зрения и текстофонов для посетителей с дефектами слуха п. 3.56 -Сделать ковровое покрытие на путях движения. Согласно п. 3.22	Орг

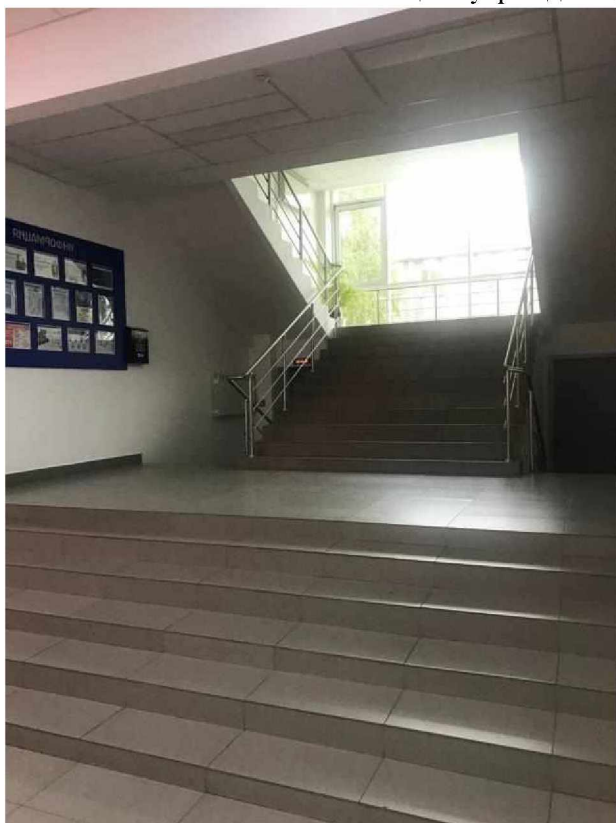
Фото №13 – Лестница внутри здания

3.2	Лестница (внутри здания)	есть		13	С одной стороны лестницы отсутствует поручень Отсутствуют рельефные обозначения этажей Отсутствуют тактильные напольные указатели перед лестницей Краевые ступени лестничных маршей не выделены цветом или фактурой Отсутствуют бортики по краям лестничного марша (не примыкающего к стене)	все С С С О;С	Установить поручни с двух сторон лестницы, завершающие части длиннее на 0,3м Установить рельефные обозначения этажей п. 3.32; п. 3.33; ГОСТ Р 51261 Перед открытой лестницей предупредительные тактильные указатели за 0,8 - 0,9 м шириной 0,3 - 0,5 м Выделить краевые ступени лестничных маршей цветом или фактурой Сделать бортики (не примыкающие к стене) высотой не менее 0,02 м. п. 3.27; п. 3.28	ТР ТР ТР ТР ТР

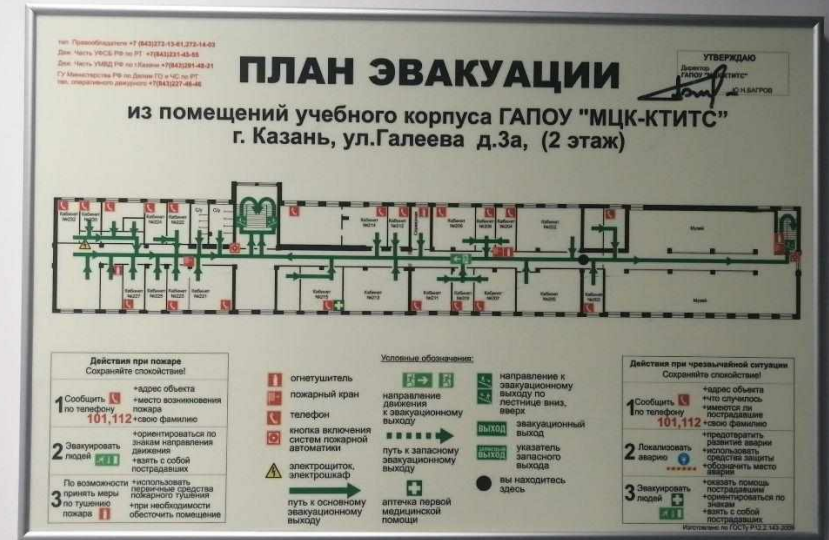
Фото №16 Пути эвакуации

3.6	Пути эвакуации (в т.ч. зоны безопасности)	есть		6;16	-----		-----	
	ОБЩИЕ требования к зоне

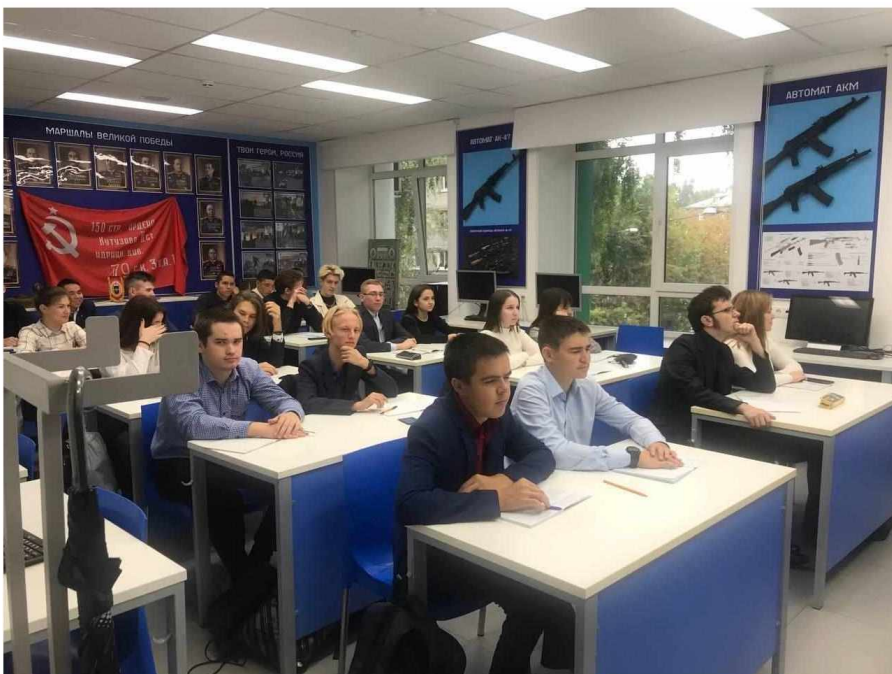
Фото №17 – Кабинетная форма

4.1	Кабинетная форма обслуживания	есть		9;10;14;15;17	Информирующие обозначения помещения не соответствуют. Не дублируется рельефными знаками. (шрифтом Брайля)	Все	Информирующие обозначения помещений: - рядом с дверью, со стороны дверной ручки; - на высоте от 1,4 до 1,75 м; - дублирование рельефными знаками п. 3.61	Орг.
					Высота расположения выключателей и розеток не соответствует требованиям	Все	Перенести выключатели и розетки на высоту 0,8 м от уровня пола, п. 3.58	Орг.

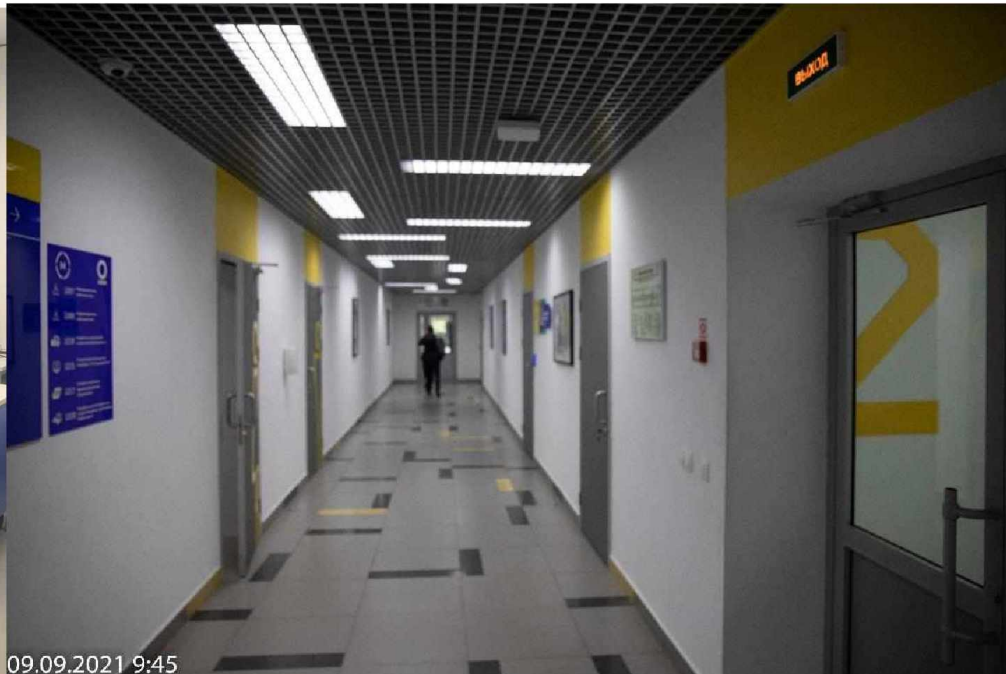
Фото №18 – Кабинетная форма

4.2	Зальная форма обслуживания	есть		18	Информирующие обозначения помещения не соответствуют. Не дублируется рельефными знаками. (шрифтом Брайля)	Все	Информирующие обозначения помещений: - рядом с дверью, со стороны дверной ручки; - на высоте от 1,4 до 1,75 м; - дублирование рельефными знаками п. 3.61	Орг.
					Высота расположения выключателей и розеток не соответствует требованиям	Все	Перенести выключатели и розетки на высоту 0,8 м от уровня пола, п. 3.58	Орг.

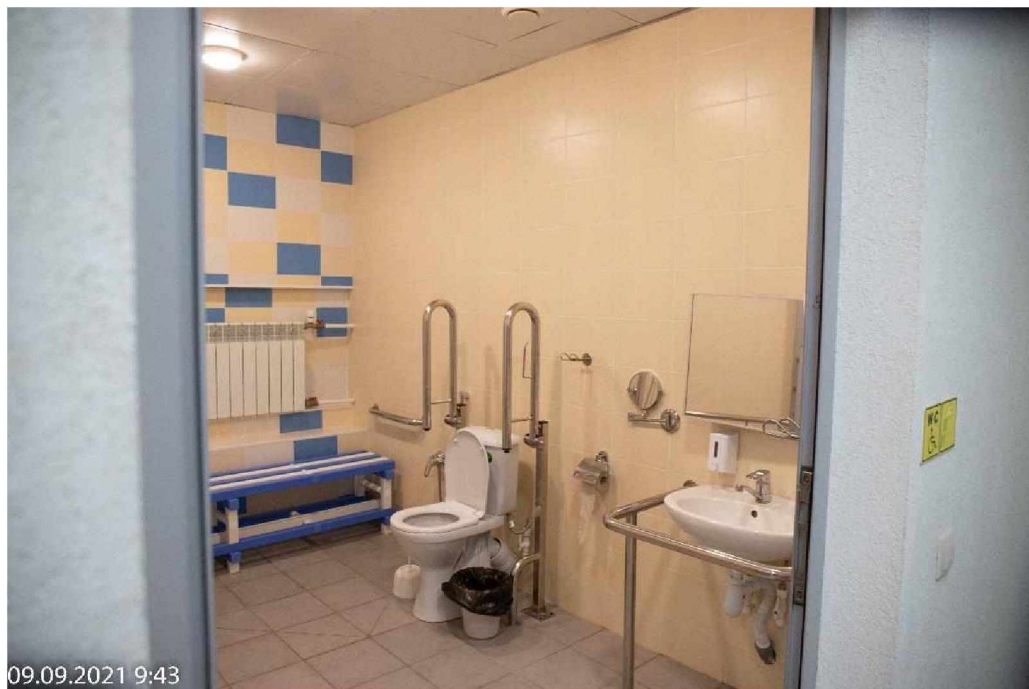
Фото №23 Санузел

<p>Площадка рядом с унитазом не соответствует требованиям</p>	К	Рядом с унитазом следует предусматривать пространство не менее 0,75 м для размещения кресла-коляски	ПСД
				<p>Включатели и розетки находятся высоко</p>	Все	Перенести включатели и розетки на высоту 0,8 м от уровня пола, п. 3.58	Орг.
				<p>Информирующие обозначения помещений не продублированы рельефными знаками (шрифтом Брайля)</p>	Все	<p>Информирующие обозначения помещений:</p> <ul style="list-style-type: none"> - рядом с дверью, со стороны дверной ручки; - на высоте от 1,4 до 1,75 м; - дублирование рельефными знаками п. 3.61 	Орг.
				<p>Отсутствует кнопка вызова помощи и рельефный контрастный знак «Вызов помощи»</p>	Все	<p>Установить кнопку вызова помощи и рельефный контрастный знак «Вызов помощи»</p>	Орг.
				<p>Отсутствует аварийное освещение</p>	Все	  <p>Организовать аварийное освещение</p>	Орг
					К

Отсутствуют крючки для одежды, костылей и других принадлежностей Ширина дверного проема не соответствует требованиям	К	Установить оборудования в туалете Сделать крючки для одежды, костылей и других принадлежность, п. 3.67 Ширина проема - не менее 0,9 м. п.3.23 Рекомендовано использование: - водопроводных кранов рычажного или нажимного действия (или управляемых электронными системами), - управление спуском воды в унитазе на боковой стене кабины п. 3.72	Орг. ПСД Орг
5.2	Душевая/ ванная комната	нет		-	-----		-----	
5.3	Бытовая комната (гардеробная)	есть		-	Отсутствуют индивидуальные шкафы	К;О;С	Индивидуальные шкафы: совмещенные (для уличной, домашней и рабочей одежды), высотой не более 1,3 м от пола (то же для крючков для одежды), размеры в плане 0,4 на 0,5 м, - нумерация шкафов рельефная и на контрастном фоне. п. 3.70; п.3.69; п. 3.61	Орг

Комментарий по заключению: в туалетной комнате отсутствуют опорные поручни для унитаза и раковин, отсутствует кнопка вызова помощи, размер помещения санузла не позволяет свободно развернуться на кресле-коляске, отсутствуют тактильные средства информации.

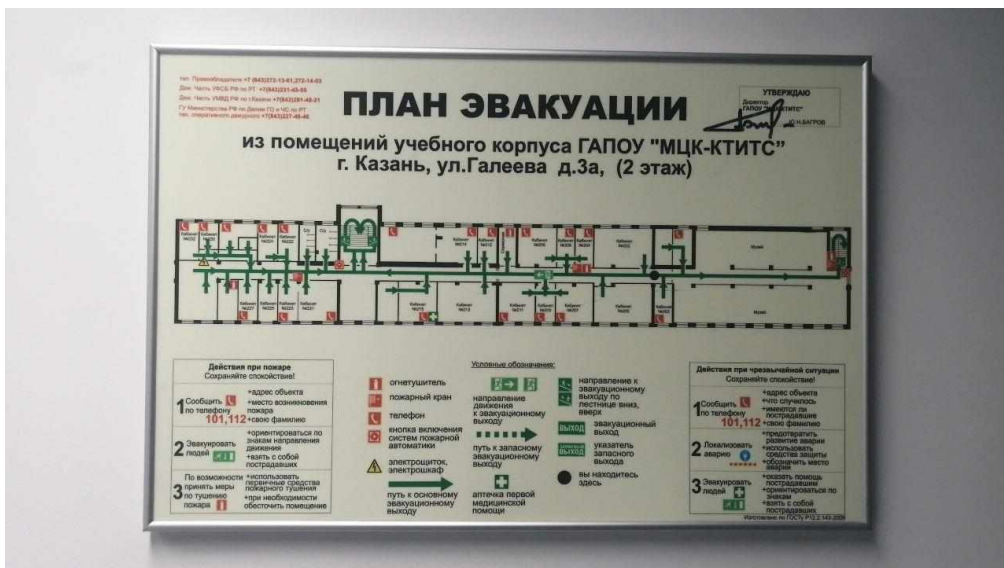
Фото №16 Визуальные средства информации

№ п/п	Наименование функционально планировочного элемента	Наличие элемента			Выявленные нарушения и замечания		Работы по адаптации объектов	
		Есть / нет	№ на плане	№ фото	Содержание	Значимость для инвалида (категория)	Содержание	Виды работ
6.1	Визуальные средства	есть		13;14;15; 16;17;18	-----		-----	
6.2	Акустические средства	есть		19	----- -

Наименование структурно функциональной зоны	Состояние доступности* (к пункту 3.4 Акта обследования ОСИ)	Приложение		Рекомендации по адаптации (вид работы)** к пункту 4.1 Акта обследования ОСИ
		№ на плане	№ фото	
Системы информации на объекте	ДЧ-И (Г,О,К) ВНД (С;У)		13;14;15;16; 17;18;19	Индивидуальное решение с ТСР
