ПАСПОРТ ДОСТУПНОСТИ
объекта социальной инфраструктуры (ОСИ)
№ 1/2021

1.1. Наименование (вид) объекта Муниципальное бюджетное учреждение дополнительного образования г. Казани «Детская музыкальная школа № 16 имени Олега Леонидовича Лундстрема»

1.2. Адрес объекта: 420137, г. Казань, ул. Гаврилова, д.48

АКТ ОБСЛЕДОВАНИЯ
объекта социальной инфраструктуры
К ПАСПОРТУ ДОСТУПНОСТИ ОСИ
№ 1/2021

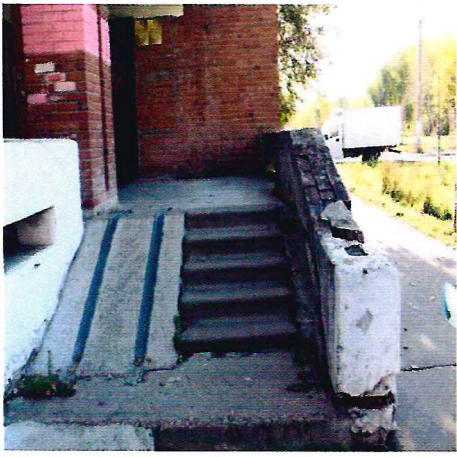
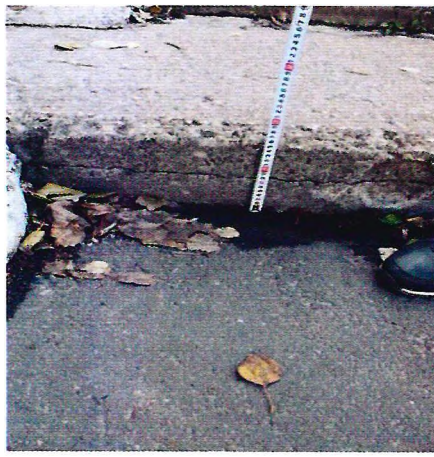
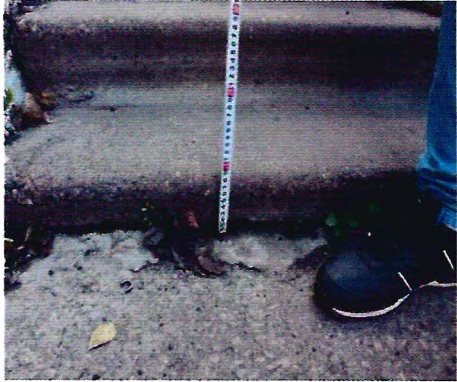
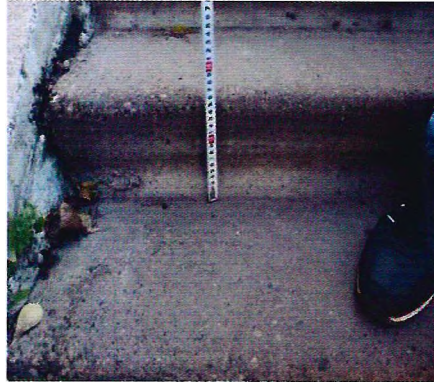
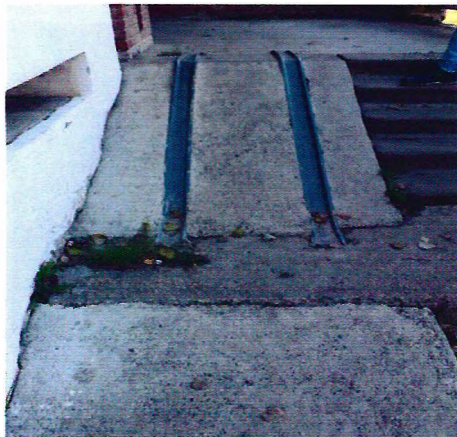
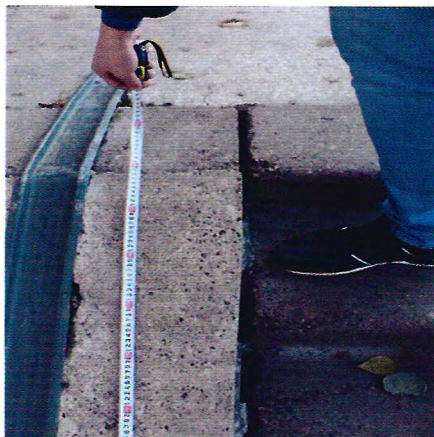
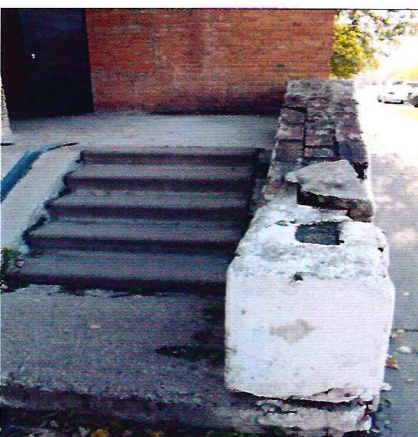
2.1	Лестница (наружная)	есть	1-9	<p>Геометрия лестницы не соответствует требованиям доступности:</p> <ul style="list-style-type: none"> - перед началом марша лестницы имеется площадка высотой 0,16 м и шириной 0,84 м; - высота первой ступени 0,07 м, последующие ступени 0,16 м. <p>Лестница не дублируется пандусом или подъемным устройством. Имеющийся съезд рядом с маршем лестницы не является пандусом, не соответствует требованиям доступности (высота подъема 0,71 м, длина съезда 1,6 м, норматив 1:20), травмоопасен. У лестницы и съезда отсутствуют поручни.</p> <p>Примыкающая к маршу лестницы боковая часть разрушена и является травмоопасной.</p> <p>Отсутствуют контрастные полосы на проступях краевых ступеней лестничного марша.</p> <p>На площадке перед началом марша лестницы отсутствует кнопка вызова персонала.</p>	К, О, С	<p>Привести в соответствие с пунктами СП 59.13330.2020:</p> <ul style="list-style-type: none"> 5.1.12 5.1.13 5.1.14 6.2.8 ГОСТ Р 52875-2018 	Капитальный ремонт

1. Провести капитальный ремонт входной площадки с обустройством лестничного марша и пандуса в соответствии с требованиями СП 59.13330.2020.
2. Для обеспечения безопасного входа инвалидов в учреждение предусмотреть оказание помощи персоналом, прошедшим обучение по вопросам сопровождения различных категорий инвалидов.
3. Предусмотреть другой отдельный вход в МБУ ДО г. Казани «ДМШ № 16 им. О. Л. Лундстрема».
4. Перед входом в здание установить средства отображения информации знаковые для инвалидов в соответствии с ГОСТ Р 52131-2019.

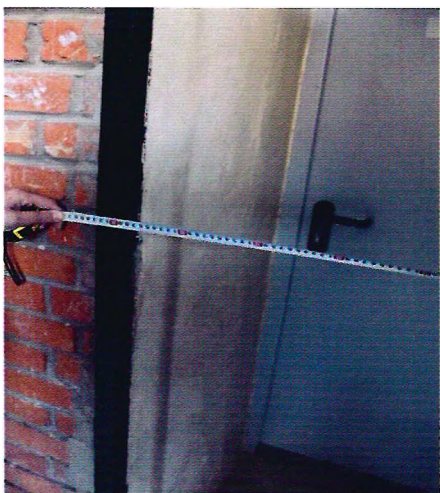
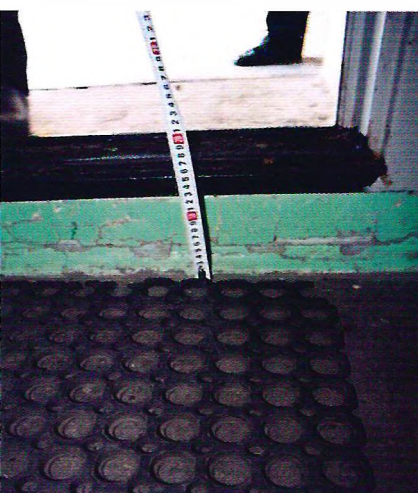
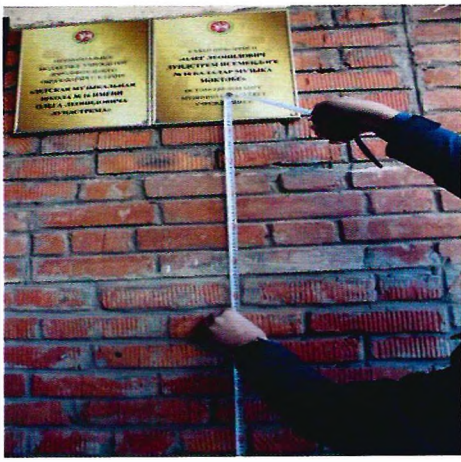
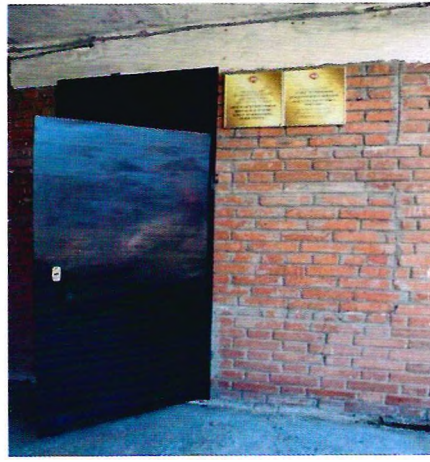
2.3	Входная площадка (перед дверью)	есть					
2.4	Дверь (входная)	есть	10-15	<p>На входной площадке у двери отсутствует специализированный знак обозначения доступности объекта и информационная табличка с названием и режимом работы объекта. Информационные таблички о назначении объекта расположены на высоте 2,2 м (норматив от 1,2 м -1,6 м), не имеют рельефного изображения и рельефно-точечного шрифта Брайля.</p> <p>Входная дверь не соответствует требованиям доступности, ширина дверного проема 0,88 м (норматив 0,9 м), порог 0,1 м (норматив 0,014 м).</p> <p>Внутренняя дверь не соответствует требованиям доступности, ширина дверного проема 0,76 м (норматив 0,9 м), порог 0,2 м (норматив 0,014 м). У внутренней двери расположена кнопка вызова персонала на высоте 1,65 м, что не соответствует требованиям доступности (норматив 0,85 м – 1,1 м). Отсутствует знак обозначения вызова персонала (тактильно - визуальный знак) для оказания ситуационной помощи.</p> <p>Входная дверь открывается наружу, внутренняя дверь открывается внутрь здания, что не соответствует требованиям доступности.</p> <p>На входной двери расположена ручка, не соответствующая требованиям доступности для инвалида.</p>	К,О,С	<p>Привести в соответствие с пунктами СП 59.13330.2020: 6.2.4 6.5.1 6.4.2 6.4.3</p> <p>ГОСТ Р 52131-2019: 4.3.7.3</p>	Капитальный ремонт

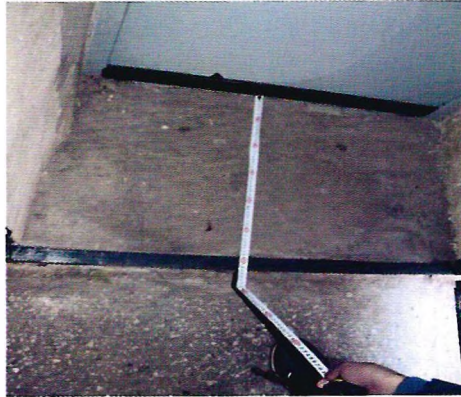
2.5	Тамбур	есть	16-17	<p>Не соответствует требованиям доступности.</p> <p>Глубина 0,59 м, ширина 0,85 м (норматив: глубина 2,45 м при ширине не менее 1,6 м).</p>	К,О,С	<p>Привести в соответствие с пунктами СП 59.13330.2020: 6.1.8</p>	Капитальный ремонт

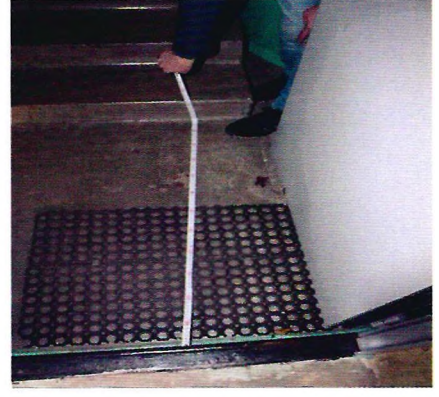
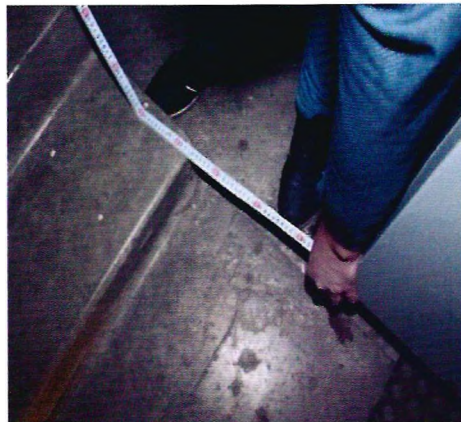
3.1	Коридор (вестибюль, зона ожидания, галерея, балкон)	есть	18-19	Входная площадка перед внутренней дверью внутри здания не соответствует требованиям доступности - глубина площадки составляет 1,17 м, при открытой двери расстояние от края двери до начала ступени составляет 0,36 м, что является травмоопасным (норматив: размеры входной площадки без пандуса -1,4 x 1,8).	К,О,С	Привести в соответствие с пунктами СП 59.13330.2020: 6.1.4	Капитальный ремонт

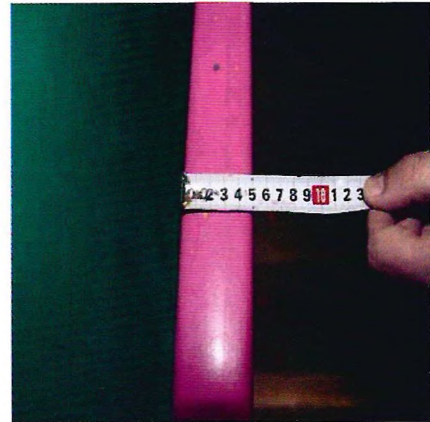
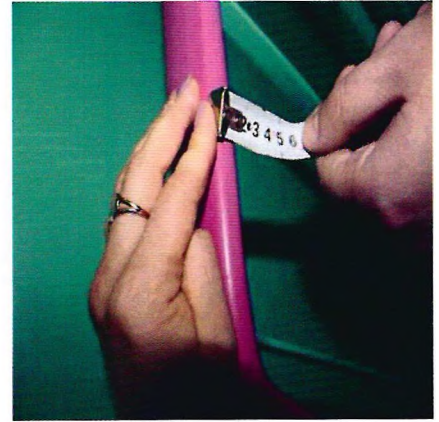
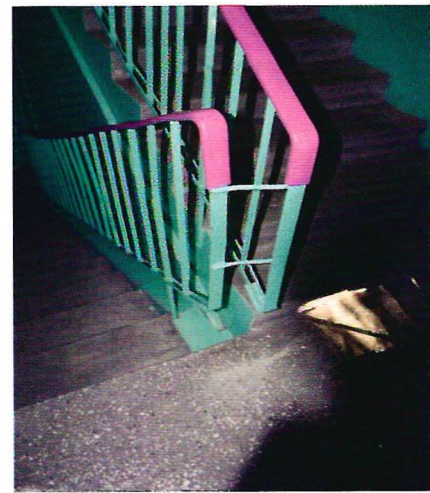
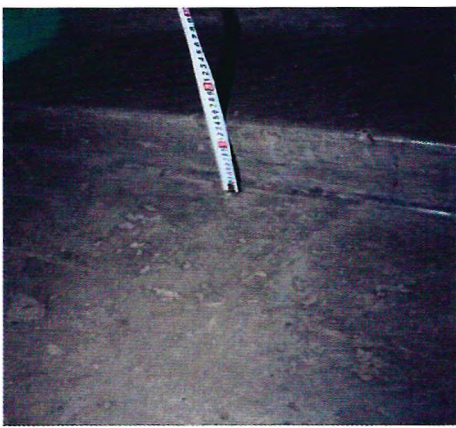
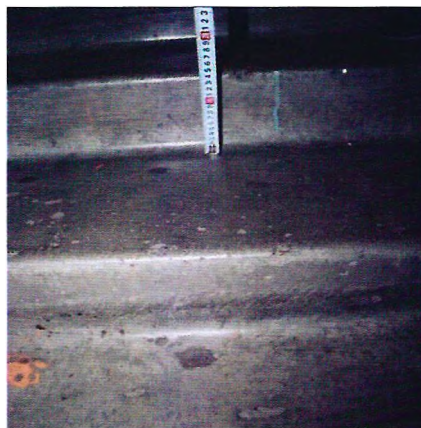
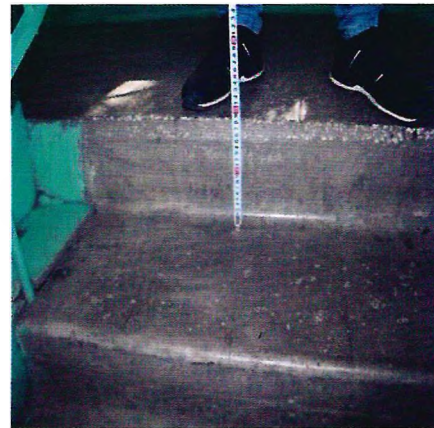
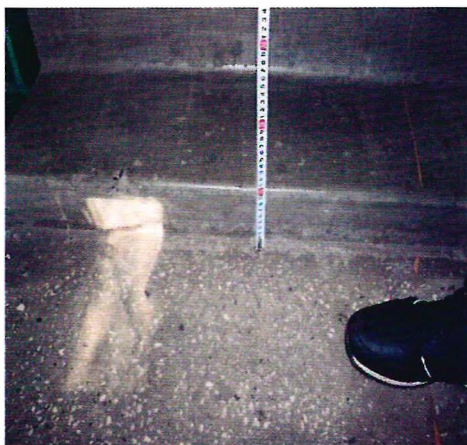
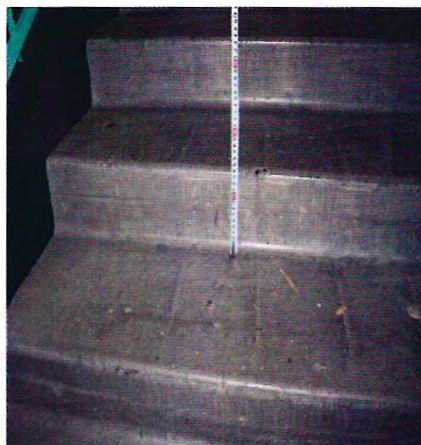
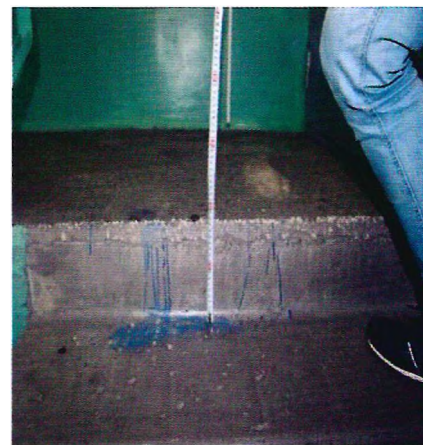
3.2	Лестница (внутри здания)	есть	20-30	Геометрия лестницы (два марша) не соответствует требованиям доступности – различная высота ступеней первого марша: 0,14 м, 0,19 м; второго марша: 0,10 м, 0,14 м, 0,17 м (норматив: высота ступеней от 0,13 м-0,17 м, одинаковой высоты в пределах одного марша). Лестница не дублируется пандусом или подъемным устройством. Поручни на лестнице в верхней и нижней части являются травмоопасными и не имеют горизонтального завершения, что не	К,О,С	Привести в соответствие с пунктами СП 59.13330.2020: 6.2.8 6.2.10 6.2.11 6.2.12	Капитальный ремонт

<p>соответствует требованиям доступности (норматив 0,3 м). Сечение поручней - прямоугольное 0,015 м x 0,05 м (норматив: округлое сечение с диаметром 0,04 м - 0,05 м, для детей 0,03 м). Между первым и вторым маршем на лестничной площадке поручень имеет разрыв.</p> <p>Первый лестничный марш отходит от стены на уровне четырех ступеней снизу, боковые края данных ступеней, не примыкающие к стене, не имеют бортика или других устройств для предотвращения соскальзывания трости или ноги, что является травмоопасным.</p> <p>Отсутствуют контрастные полосы на проступях краевых ступеней лестничного марша.</p>

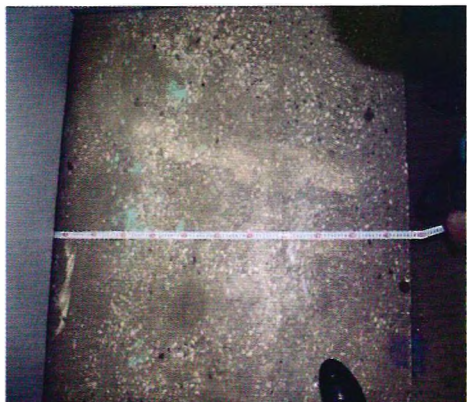
3.3	Пандус (внутри здания)	нет					
3.4	Лифт пассажирский (или подъемник)	нет					
3.5	Дверь	есть	31 -32	<p>Площадка на втором этаже перед дверью в школу не соответствует требованиям доступности, глубина площадки составляет 1,17 м, при открывании входная дверь перекрывает площадку.</p> <p>Порог двери – 0,07 м (норматив 0,014 м), отсутствует задержка закрывания двери.</p>	К,О,С	Привести в соответствие с пунктами СП 59.13330.2020: 6.1.4 6.1.5 6.2.4	Капитальный ремонт

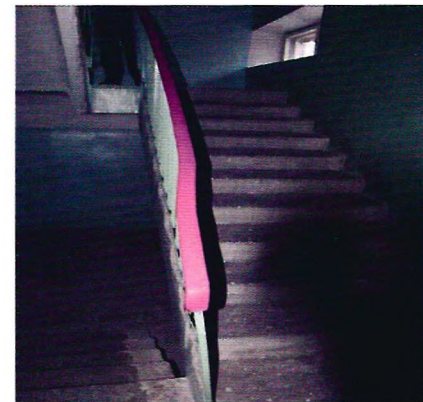
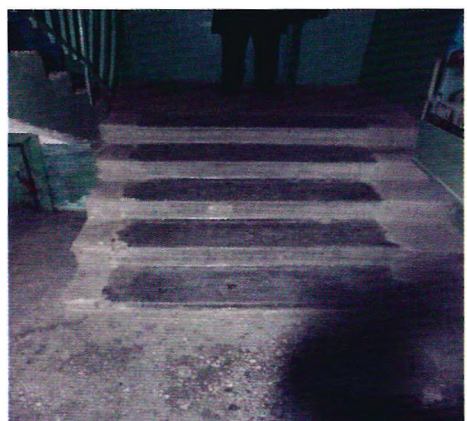
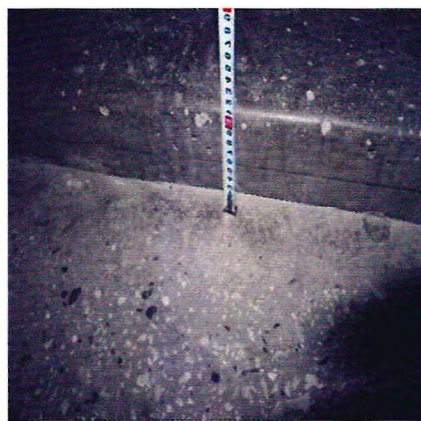
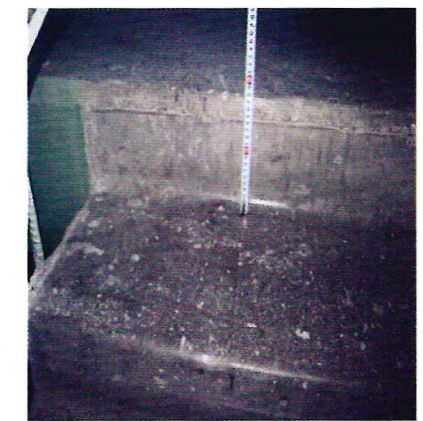
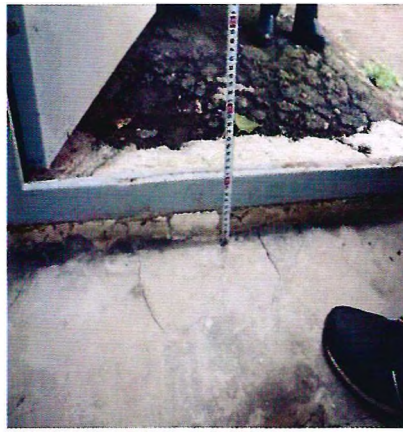
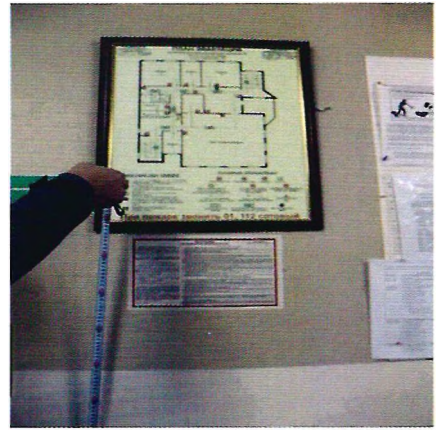
3.6	Пути эвакуации (в т.ч. зоны безопасности)	есть	33-39	<p>Геометрия аварийной лестницы, ведущей к эвакуационному выходу, не соответствует требованиям доступности: различная высота ступеней внутри первого марша и внутри второго марша лестницы - 0,10 м, 0,17 м, (норматив: высота ступеней от 0,13 м- 0,17 м, одинаковой высоты в пределах одного марша).</p> <p>Отсутствуют контрастные полосы на проступях краевых ступеней лестничного марша.</p> <p>Поручни на лестнице в верхней и нижней части являются травмоопасными и не имеют горизонтального завершения, что не соответствует требованиям доступности (норматив 0,3 м), сечение</p>	К,О,С	Привести в соответствие с пунктами СП 59.13330.2020: 6.2.4 6.2.8 6.2.12 6.2.21 6.2.24 6.5.4	Капитальный ремонт

<p>поручней прямоугольное - 0,015 м х 0,05 м (норматив: округлое сечение с диаметром 0,04 м - 0,05 м, для детей 0,03 м), между первым и вторым маршем на лестничной площадке поручень имеет разрыв.</p> <p>Аварийная лестница имеет три марша, третий марш состоит из пяти ступеней с различной высотой – 0,10 м и 0,18 м, что не соответствует требованиям доступности. С одной стороны данного марша на стене расположен радиатор отопления, который мешает движению инвалидов и является травмоопасным. С другой стороны лестничный марш не примыкает к стене, боковые края данных ступеней, не примыкающие к стене, не имеют бортика или других устройств для предотвращения соскальзывания трости или ноги, что является травмоопасным. Отсутствует поручень, ограждения.</p> <p>Высота порога наружной железной двери при выходе на улицу – 0,1 м (норматив 0,014 м).</p> <p>Поверхность земли перед эвакуационной дверью имеет неровности.</p> <p>План эвакуации расположен на высоте 1,67 м (не соответствует нормативу), информация не читается.</p>
